Tillförlitlighet av XRF-mätningar på båtbottnar

Svenska Kryssarklubben, Göteborg

2022-03-25

Uppdragsnr: 415491
Dokumentnr: 13906-22

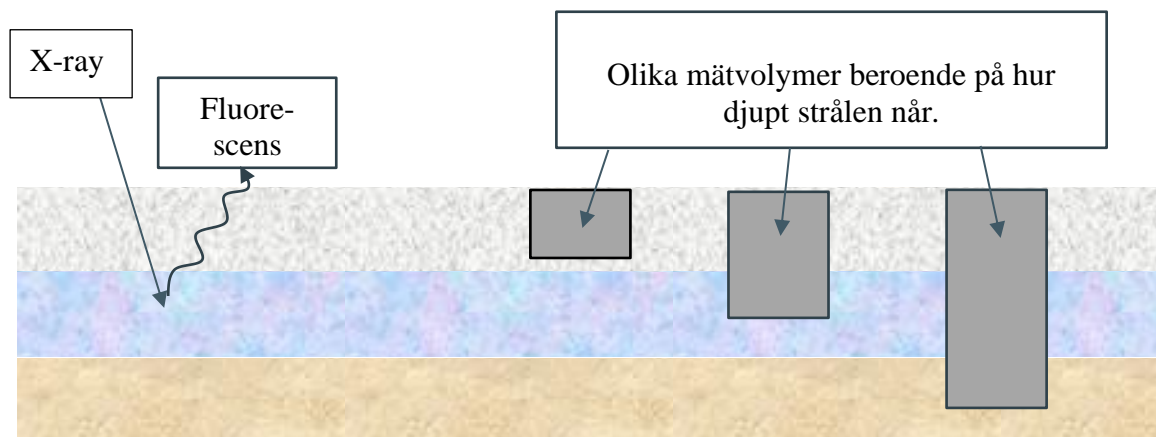
XRF har länge använts för att mäta sammansättningen av olika metallegeringar. En röntgenstråle skickas ner i materialet och den reflekterade fluorescenssignalen detekteras av instrumentet (figur 1).

Figur 1. Schematisk bild av hur XRF-mätning går till

De flesta mätningar i den här undersökningen har genomförts med ett instrument som anger halt enheten i ppm dvs mg/kg men andra aktörer använder enheten $\mu\text{g}/\text{cm}^2$. Oavsett vilken enhet man använder så har alla XRF-instrument samma princip. En röntgenstråle penetrerar genom ytan och de grundämnen den träffar skickar tillbaka ett fluorescensljus av en våglängd som specifik för det reflekterande grundämnet. Intensiteten på fluorescensljuset beror på halten av det specifika grundämnet i materialet. Strålen hindras av halten metaller i materialet och når då olika djupt. (Figur 1)

Man ska nog diskutera effekten av inträngningsdjupet för röntgenstrålen. Om den inte tränger igenom mäter man ju inte på hela färglagret (figur 1). Detta är särskilt viktigt om lagret inte är homogent med t.ex. TBT innerst. Om röntgenstrålen tränger igenom mäter man ju också på underliggande material. Olika tjocka färglager kan vara en källa till variationen i mätvärden.

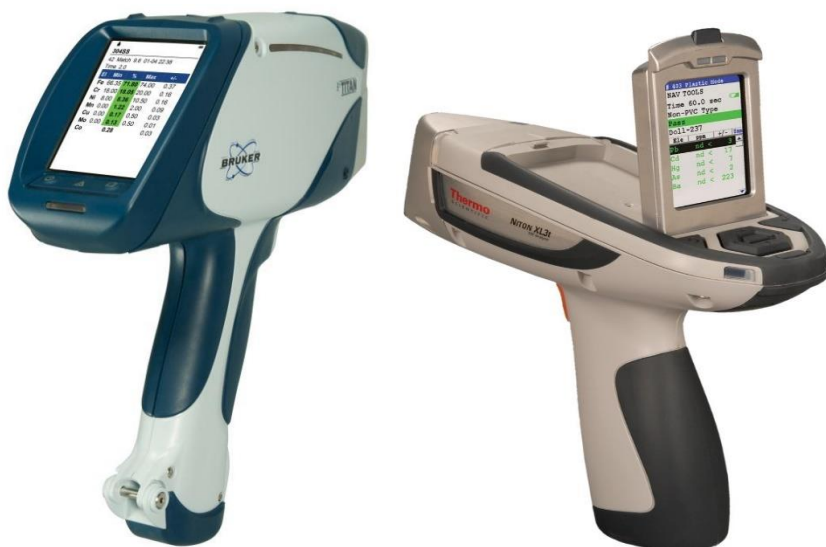
Figur 2. De handhållna XRF-instrumenten som använts vid undersökningarna, Bruker Titan x till vänster kalibrerad i ppm och Thermo Niton XL3t till höger kalibrerad i $\mu\text{g}/\text{cm}^2$.

Två olika XRF-instrument med olika kalibrering har använts vid mätningarna (figur 1). De flesta mätningarna har utförts med en Bruker Titan-X som var kalibrerad i ppm medan andra mätningar gjorts med en Thermo Niton XL3t som var kalibrerad i $\mu\text{g}/\text{cm}^2$. Vi har valt att utföra mätningar på verkliga båtar. De båtar som ingått i studien har lämnats in för skrotning på Marinskroten, Ringön, Göteborg. Fyra båtar identifierades med positiv signal för tenn med XRF-mätning. Provplattor (c:a 10 X 10 cm) sågades ut ur båtskrovet och togs med till laboratoriet för noggrannare analys.

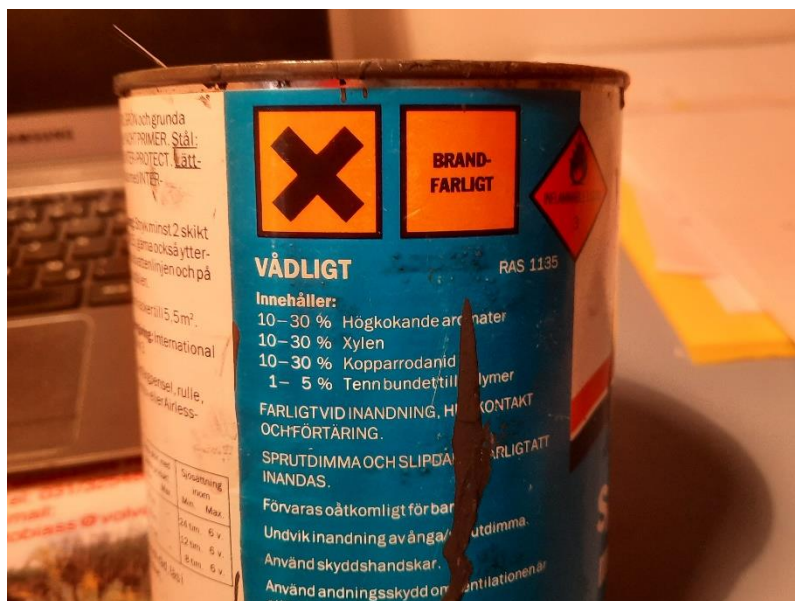
Figur 3 Den TBT-färg som användes i försöken (1-5% tenn bundet till polymer).

I ytterligare ett försök målades två stålplåtar med TBT-färg (figur 3) som tejpats med olika skikt av kopparfolie: 100 μm , 200 μm , 300 μm (figur 4). På så sätt kunde färgskiktets tjocklek säkerställas med en plan-strykare och få jämna skikt på de målade ytorna mellan koppar-tejpen. Skiktmätning genomfördes sedan mellan varje målningsskikt upp till 3 lager med konventionell koppar bottenfärg. De målade skikten mättes på 3 ställen och ett medelvärde erhöles. Dessvärre var det svårt att få jämna målade skikt, beroende på färgens krympning vid torkning. Innehållet i färgen anses vara viktigare än tjockleken, även om sambandet finns mellan skiktjocklek och innehåll.

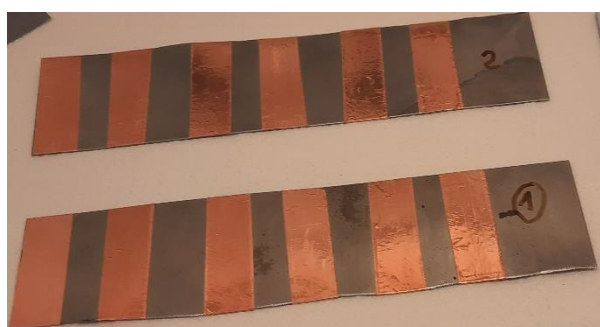
Figur 4 Försöksuppställning för målning av stålplatta med 100 μm färglagertjocklek definierade av koppartejpens tjocklek.

För att ytterligare karaktärisera hur XRF-bestämningen av tennhalten påverkas av övermålning med koppar sattes ett särskilt försök upp där definierade zoner målades med TBT-färg på en provplatta som sedan målades över med flera lager kopparfärg (Figur 4 och 10).

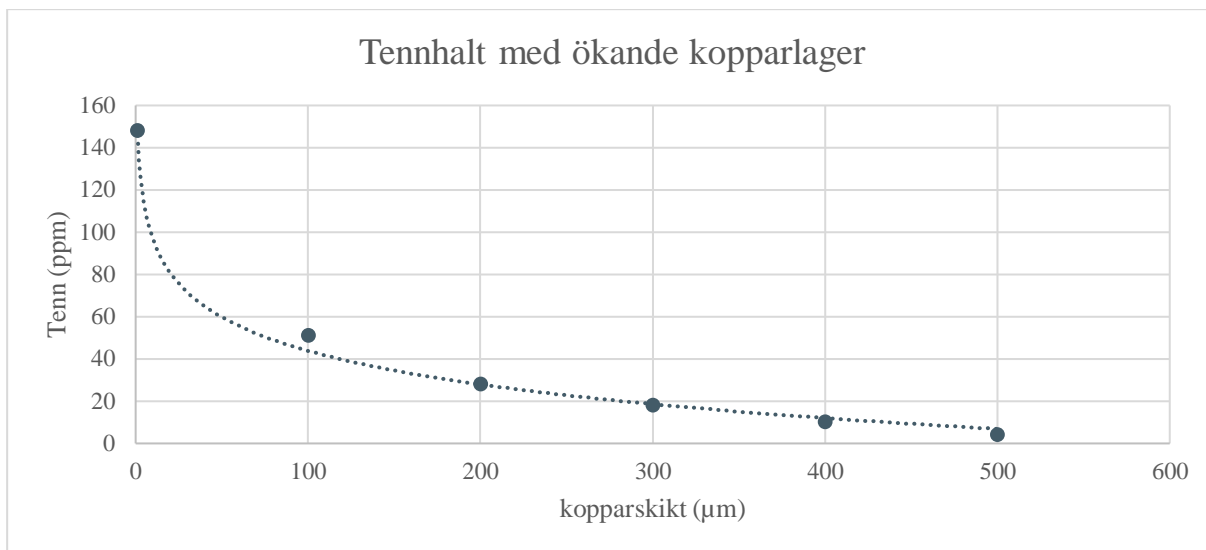
För att få en uppfattning om hur mycket ytliga skikt med koppar skärmar av XRF-signalen från tenn gjordes ett försök där en förtent kabelsko mättes med avseende på tenn när ökande tjocklek av koppartejp lades mellan kabelskon och XRF-instrumentet. Som framgår av figur 5 minskar tennsignalen dramatiskt med ökande lager koppar.

Figur 5. Mätning av tenn på en förtent kabelsko som täckts med flera lager av 100 µm koppartejp

Resultaten från undersökningen visar en stark reduktion av tennsignalen vid relativt tunna kopparlager. Redan vid 100 μm koppar är tennsignalen endast en tredjedel av den ursprungliga (se figur 5). När TBT-skiktet täcks av 500 μm kopparlager återstår bara 3 % av tennsignalen. Tidigare undersökningar har också visat att kopparfärg minskar tennsignalen (Lagerström *et al.* 2017) men där utgjorde signalreduktionen endast 28 % vid 300 μm färg. I våra försök har solid koppar använts vilket förmodligen skärmar mer än färg. Men det är intressant att notera situationen för en gammal båt, Pyret (Figur 6) där mätningarna utfördes på både tjocka och tunna färglager. Här är tennsignalen närmast helt utsläckt när kopparhalten är hög.

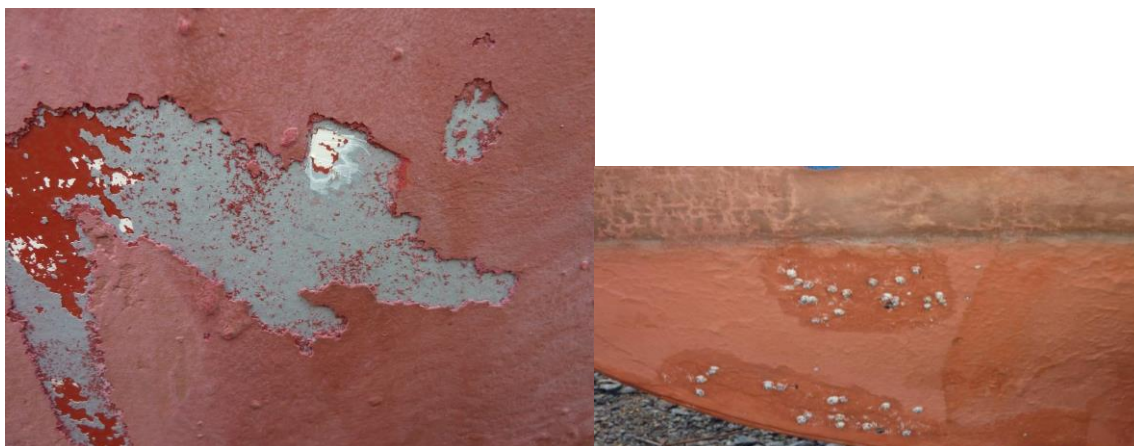
Figur 7. Till vänster, exempel på tjockt färglager. Totalt skiktlager på denna båt är ca 800 μm . Det grå är epoxi och resten kopparfärg. Till höger en båt med TBT-färg som bättrats med kopparfärg där havstulpaner verkar trivas.

Resultatet av att mäta förekomsten av TBT-färg på båtar verkar starkt påverkat av färglagrets tjocklek. Eftersom TBT-färg förbjöds 1989 och ägare av äldre båtar ofta målade över denna färg med godkänd kopparfärg har ofta båtar med tennfärg tjocka lager med färg innehållande koppar. Därför innebär ett tjockare lager av färg innehållande koppar att eventuell TBT i underliggande färglager ej identifieras. På äldre båtar kan den samlade skiktjockleken vara upp till 1000 μm och färgen börjar då falla av i stora sjok. Ett exempel framgår från figur 7 där färglagret är c:a 800 μm . Båtar med tjockare färglager innebär samtidigt att koppar, zink och bly i de yttligare färglagren dämpar tennsignalen i de inre färglagren.

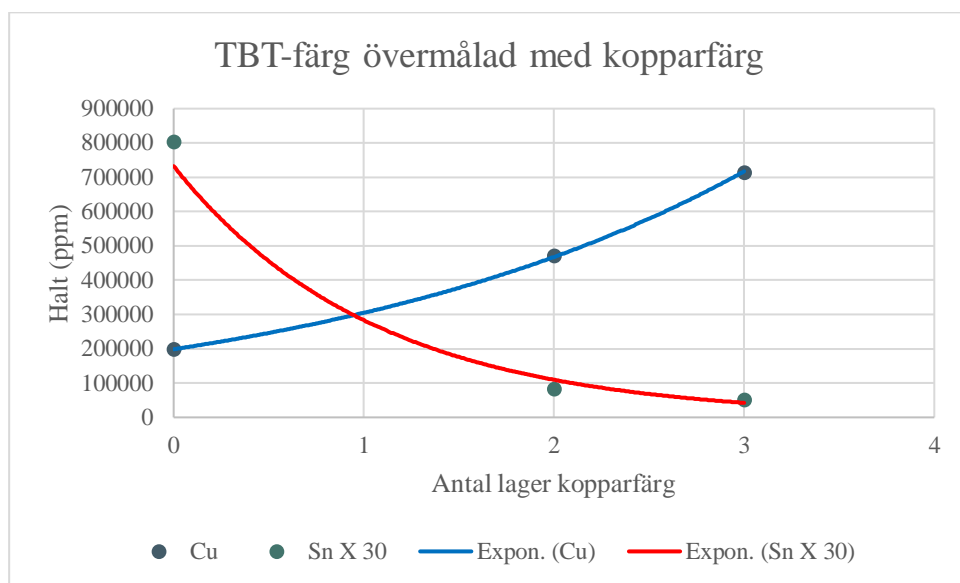
Färgen fick sedan torka och ytterligare koppartejp (tjocklek 100 μm) lades på varefter kopparfärg lades på med planstrykare. Detta upprepades tre gånger. Detta representerar en vanlig situation där båtägaren använde TBT-färg när det var fortfarande var tillåtet (före 1989) och sedan använt kopparfärg ovanpå denna. Plattorna analyserades upprepade gånger med handhållen XRF. Färgen från försöken skrapades sedan av och skickades till ett ackrediterat laboratorium för kemisk analys. Resultatet blev en kraftigt minskande tennsignal med fler lager kopparfärg som blockerade signalen (Figur 11).

Figur 11 Effekt av XRF mätvärden av tenn när kopparfärg målats över TBT-lagret Bättre figurtext behövs. Kurvanpassningen är exponentiell (Expon.)
