# Skagenresa med problem

# Uppföljning ”Skagenresa med problem”

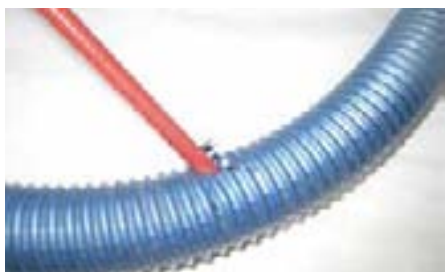
Efter lite felsökning konstaterar jag att det kommer in bakvägen genom läns-pumpen. När sen läns-pumpen jobbar visar det sig att det finns ett stort hål i slangen. Hålet beror troligen på ålder-dom, trots att slangen inte är äldre än ca 10 år.

Väl hemkommen har jag bytt och dra-git om hela slangsystemet för läns-pump och däckdräneringar. Återigen bytt racorfilterinsatsen och motorns finfil-ter (som för övrigt såg ok ut) det mesta tycks ha fastnat i racorfiltret!

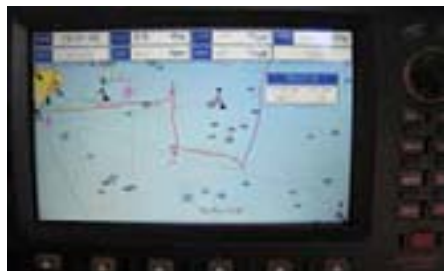
Trots detta är det ingen ko på isen, pumpen gör sitt jobb och jag planerar att gå för motor när jag passerat Ost-kardinalmärket syd om Skagens Rev. Så blir det, men efter ca en halvtimme var-var motorn ner några sekunder för att efter ytterligare 15-30 sekunder stoppa helt! Nya startförsök ger inget resultat. Kollar bränslemätaren som dock visar halv tank. Vid kontroll av vattenavskil-jaren och förfiltret (Racor) syns inget vatten men det går överhuvudtaget inte att se någonting i den helt igensatta filterbehållaren!

Filterbyte samt uppsugning av allt bränsle och smuts i behållaren gör att bränslesystemet och motorn måste

luftas innan start. Det blev ett grann-laga arbete i meterhög sjögång men ef-ter ett par timmar startade motorn igen. Under tiden som jag jobbade med detta skulle man hålla utkik, få båten att lig-ga bi eller segla för bara revad genua. Det medförde att jag drev/seglade ner till Hertas Flak ca 8-9M SO om Skagen.

Nästa dag kunde jag pumpa upp bräns-let och konstatera att det såg ut som kaffe till färgen. När det stått och sedi-menterat ca en vecka åter fick det näs-tan normal dieselfärg och sedimentet ser ut som mycket finmalet kaffe!!

seldjur" ombord. Jag hade tankat full tank i mitten på oktober inför vintern (RME-fri diesel). Och troligen var cister-nen full av skit som hamnat i min tank!!

Konsekvensen av detta lilla äventyr blir att sätta dit ytterligare ett förfilter så man kan skifta filter under gång! Allt gick ju bra tack vare att jag var på "öppet" vatten och inte behövde oroa mig för land eller andra farligheter.

Dessutom länsat bränsletanken och fyllt på 50 friska liter med RME-fri die-sel. Jag har också köpt på mig ytterliga-re insatsfilter för ev. kommande stopp.

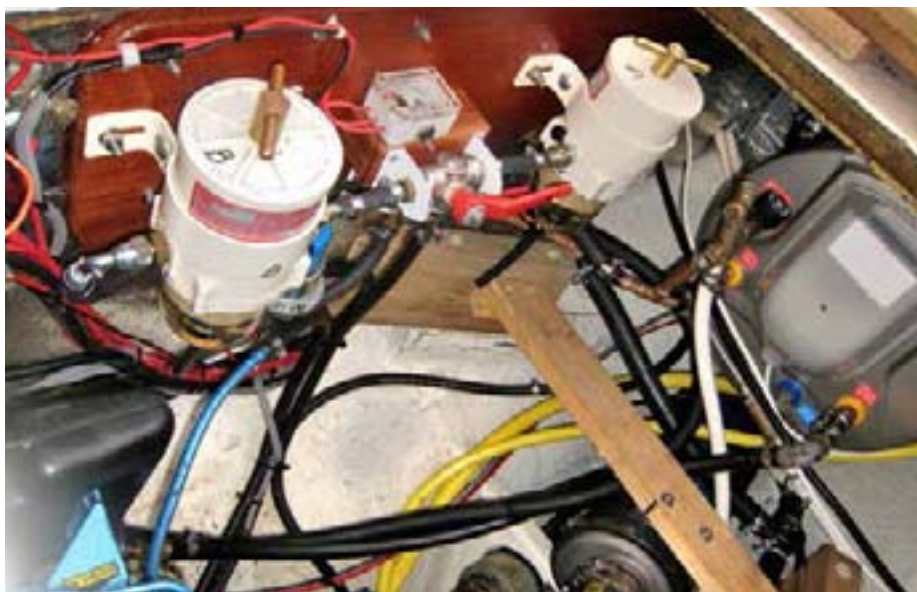
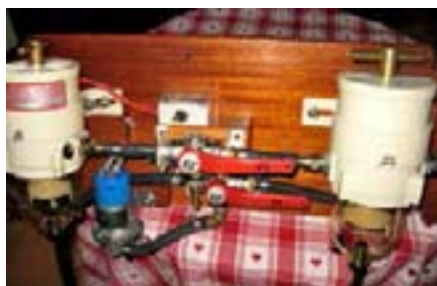
En tankeställare jag då fick var att sätta dit ett extra bränslefilter så att man kan byta filter under motorgång. Det går att köpa dubbelfilter till ganska hög kostnad, men jag hade ju redan det ena filtret så det fick bli en egen konstruktion med ett par kulventiler och lite slang plus det extra filtret. Efter lite funderande gick det enkelt att lösa med två kulventiler med L-KULA.

Allt monterades på en träplatta som sedan kunde monteras i motorrummet på SB-sida i Monsunen. Filtren är ganska stora så yttermättet mellan filtren

blev hela 55 cm för att få plats med ventilerna mellan filtren. Filtren kan ju placeras på olika ställen men det går då åt mycket mera bränsleslang. På plattan monterades även en matarpump som suger upp dieseln genom filtren från den djupt liggande tanken.

Bilderna visar även en liten omkopplare som jag använder för att tvångsstyra matarpumpen för att lufta finfiltret som sitter på motorn. Detta filter byter jag bara vartannat år eftersom Racorfiltret renar så bra! (se föregående artikel)

Funktionsbeskrivning: Med den övre ventilen väljer man till vilket filter bränslet från tanken skall gå. Den undre av de två ventilerna väljer sedan vilket filter matarpumpen suger från.

In och utgång från det filter som inte används är samtidigt stängda så det är enkelt att byta insatsfilter utan att behöva lufta systemet. Efter filterbytet behöver man bara fylla på en skvätt diesel innan locket sätts på plats. Ingen luftning krävs och byte av det igensatta filtret kan göras medan motorn fortsätter att gå.
